BYGGNADSTEKNISK STATUSBESIKTNING

BRF INLAND 3
REGEENTSGATAN 21, ROSLINS VÄG 2

2018-10-09 BO-ARNE SVENSSON

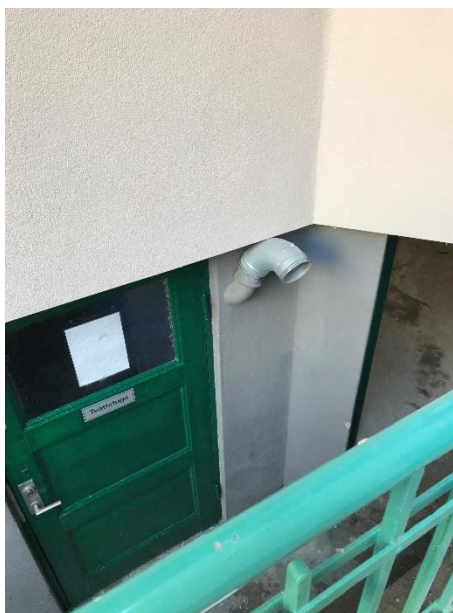
Sockeln är utförd med stenblock. Fasad består av målad putsad yta upptill takfot

Nya fönster i aluminium i grönt utförande. Endast trapphusfönster med blyinfattning är renoverade. Balkonger renoverade

Fasad och fönsterbyte utfört 2018.

För Entrédörrar mot trapphus och källare pågår det ommålning vid besiktningen

- Målning socklar och källarfönster. Pågående arbete.

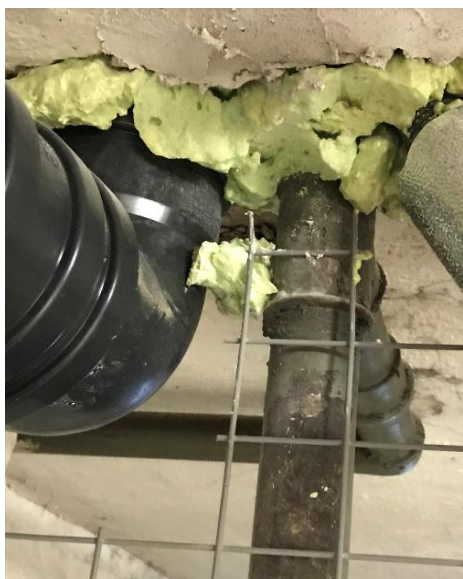
Bild 1

Bild 1. Felaktigt material har använts vid bjälklagsgenomföring för att kunna uppfylla erforderlig brandteknisk klass EI60

- Undersökning av brandåtgärder efter stambytet. Åtgärdsclass Akut
- Lagning av samtliga hål i tak vid reveterat bjälklag. Åtgärdsclass Akut

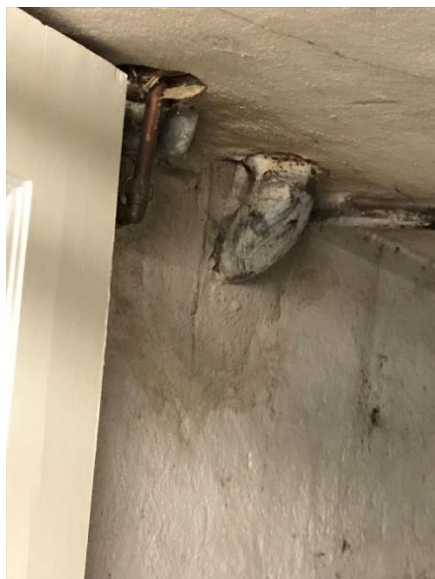
Bild 2

Bild 2. Bristfällig brandtätning

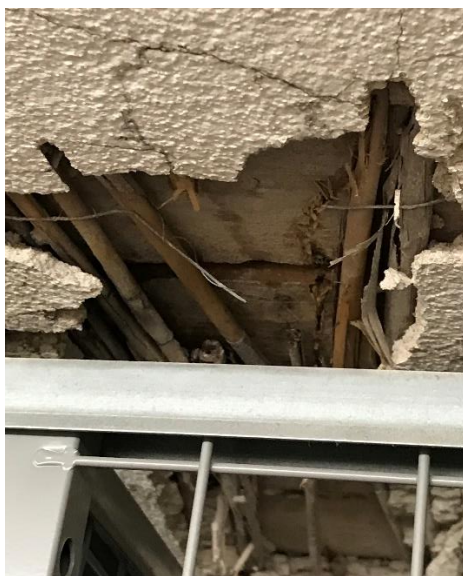
Bild 3

Bild 3. Reveterat tak ej återställt. Bjälklaget uppfyller ingen Brandklass

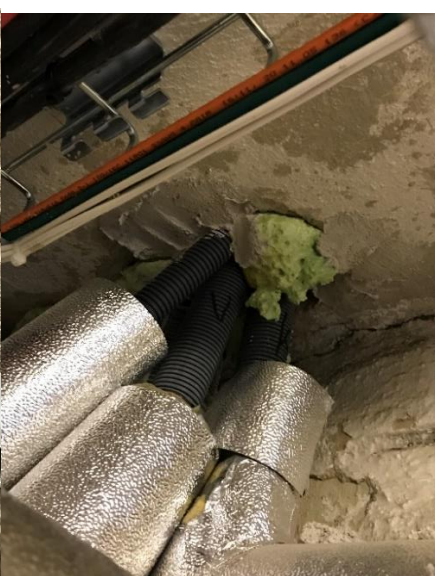
Bild 4

Bild 4. Bristfällig genomföring då rören ligger dikt mot varandra.

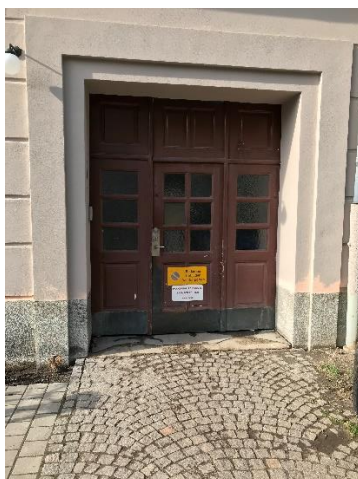
Väggar i gång är i dåligt skick pga. att samtliga soptunnor står i gången. Mark beläggning i gång i bra skick förutom utsidaport finns betongsprängningar.

- Nedsänkning av tak och isolering. Åtgärdsklass A
- Montering av nya armaturer med rörelsedäckare. Åtgärdsklass A
- Ommålning av väggar samt tak. Åtgärdsklass A
- Soptunnor placeras ute i nybyggt sophus alternativt i nedsänkt soprum. Åtgärdsklass A
